トラック・バス・タクシーなど自動車運送事業者の皆さんへ！

自動車事故防止のために しっかり点検・整備しましょう。

事業用自動車の点検・整備の概要

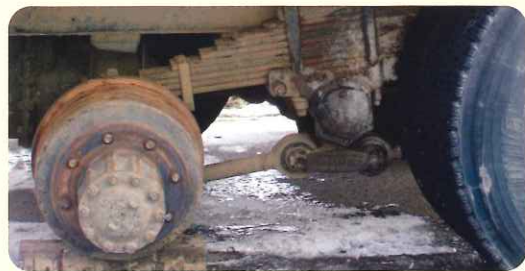
大型自動車の車輪脱落事故

ボルトの折損を伴うタイヤの脱落事故は、平成15年4月以降、平成30年3月末までに590件発生しており、平成20年4月には、東名高速自動車道でホイール・ボルト折損により脱落したタイヤが対向してきたバスに衝突し、バスの運転者が死亡した事故が発生しています。車輪脱落事故は、ディスク・ホイールを取付ける際に不適切な（強すぎる、弱すぎる）ホイール・ボルトの締め付け、タイヤ交換時にディスク・ホイールの種類（スチール製、アルミ製）に合ったホイール・ボルト、ホイール・ナットを使用しないこと（誤組）等によって引き起こされます。

ホイール・ボルト折損による大型車の車輪脱落事故が増加しています！

大型車の使用者は、規定トルクでのホイール・ナット締め付け等、適切な車両管理の徹底をお願いします。

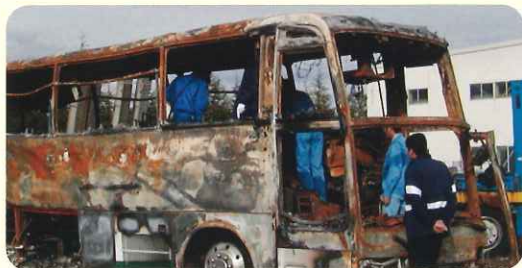
事業用バスの車両火災事故

平成27年12月の東京都豊島区池袋でのバス火災事故をはじめ、年末年始から同種事故が多発しました。

事業用バスの車両火災は、平成15年1月から平成29年12月末までに事業用で266件発生しており、なかには、車両が全焼に至るケースも見られ、一歩間違えば大惨事となりかねません。

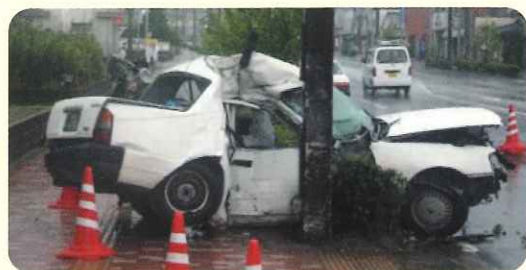
タクシーのスリップ事故

平成19年7月に、乗客2名を乗せたタクシーが雨のためスリップし、縁石に接触した後、道路脇の信号柱に衝突し、乗客と運転手の3名が亡くなる事故が発生。当該車両の後部タイヤの溝の深さが、道路運送車両法で定められた基準を満足しておらず、これが一因となってスリップが発生した可能性も指摘されました。
